文部科学省 私立大学戦略的研究基盤形成支援事業 S1511002

「エネルギー・航空運輸機器の安全性向上に資する
高精度マルチスケール損傷評価体系の構築」

若手研究者シンポジウム

【概要集】

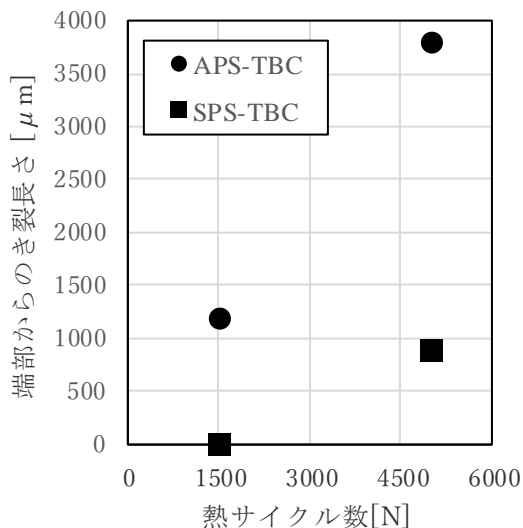
図 2 熱サイクル負荷数と試験片端部からのき裂長さの関係

1000°C -300hの高温酸化を施した後に, 1500および5000サイクルの熱サイクル疲労試験を実施した. 負荷後, 断面SEM観察を行ったところ, 一部の試験片で界面端部よりき裂の発生が確認できた. 負荷サイクル数と試験片端部から発生したき裂長さの関係を図2に示す. 図2からAPS-TBCに比べてSPS-TBCではき裂発生・進展が優位に遅延している. この理由として, 柱状構造組織による熱応力の緩和機構およびTC内を進展するき裂の柱間での停滞が挙げられる. 図3および図4に1500サイクル負荷後のSPS-TBCおよびAPS-TBCのTC/BC界面近傍のSEM観察結果を示す. 図3に示すように, SPS-TBCではTC/BC界面近傍のTC内にき裂が発生しており, 試験片端部からの剥離き裂の進展経路もTC内およびTC/TGO界面であった. しかし, 図4に示すようにAPS-TBCではTGO/BC界面において剥離き裂が生じており, 剥離き裂の進展経路もTGO/BC界面となっている. すなわち, TCの溶射施工法の違いにより, その主損傷部に相違が生じた. SPS-TBCでは溶射時に導入される気孔がバウムクーヘン状組織の各相の間に優先的に導入され, その部分を発生したき裂が優先的に進展したため, 図3のようなTC内き裂進展が生じたものと考えられる.

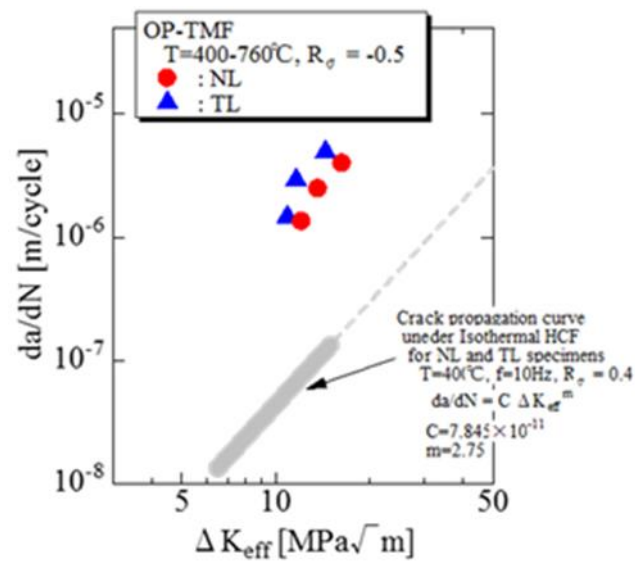
図4 疲労き裂進展速度 da/dN と有効応力拡大係数範囲 ΔK_{eff} の関係

図 4 に NL 材と TL 材の疲労き裂進展速度 da/dN と有効応力拡大係数範囲 ΔK_{eff} の関係を示す。 ΔK_{eff} は試験中に計測したき裂開口曲線のき裂閉口点から評価した。比較のため、図中には阪口らによって実施された 400°C における高温高サイクル疲労 (HCF) 試験で得られたき裂進展曲線を併記した。図 5 より、OP-TMF 条件の疲労き裂進展抵抗は HCF 条件下に比べて有意に低い。一方、HCF 試験では微視組織による疲労き裂進展抵抗の差異は認められないことが報告されているのに対して、OP-TMF 条件においては疲労き裂進展速度が微視組織の影響を受け、NL 材の疲労き裂進展抵抗が TL 材のそれよりも優位に高くなっている。前述のように、ラメラ粒の影響を受けやすい NL 材においては、2 次き裂がラメラ間で発生し、それによって主き裂が分岐・屈曲するため主き裂先端の特異応力場の大きさ、すなわち主き裂のき裂進展駆動力が減少し、き裂進展抵抗が高くなったものと考えられる。OP-TMF と HCF における微視組織依存性の相違には、圧縮負荷の影響、特に、クリープが顕著となるような高温下で圧縮負荷が負荷されていること、高温下における酸化の影響、および、熱サイクルそのものの影響、等が考えられ、今後、さらに検討が必要である。

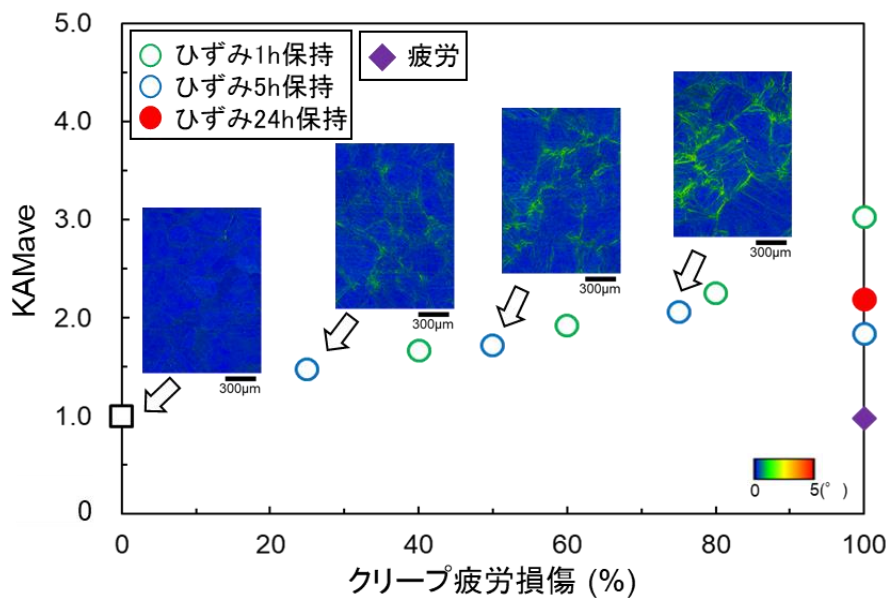
図2 KAM_{ave}とクリープ疲労損傷の関係

図 2 および図 3 に測定領域内のすべての KAM 値, GROD 値をそれぞれ平均化した KAMave および GRODave とクリープ疲労損傷率の関係を示す. 図中には非損傷材とひずみ 5h 保持の損傷材における KAM マップおよび GROD マップも併せて示している. 縦軸は, 非損傷材の KAMave および GRODave の値で基準化している. KAM マップにおいて, 非損傷材はマップ全体が青色であり KAM 値は小さいが, 損傷の進行とともに結晶粒界付近で黄緑色の領域が増加しており, KAM 値の上昇が確認された. GROD マップでは, 非損傷材では平均方位と結晶粒内の方位差は小さいが, 損傷の進行に伴い結晶粒界および粒内において GROD 値が増大していた. クリープ疲労条件下における基準化 KAMave および GRODave は, 損傷の進行とともに単調に増加しており, これらの結晶方位パラメータの変化からクリープ疲労損傷を推定できる可能性が示された. 一方, ひずみ範囲 0.7% 疲労試験の破断材においては KAM および GROD の上昇はみられなかった. 引張および圧縮ひずみが対称に負荷される疲労試験では, 損傷が増大しても KAM 値および GROD 値の変化としては表れないが, 非対称ひずみ波形であるクリープ疲労条件の場合にはそれらが增大することがわかった.

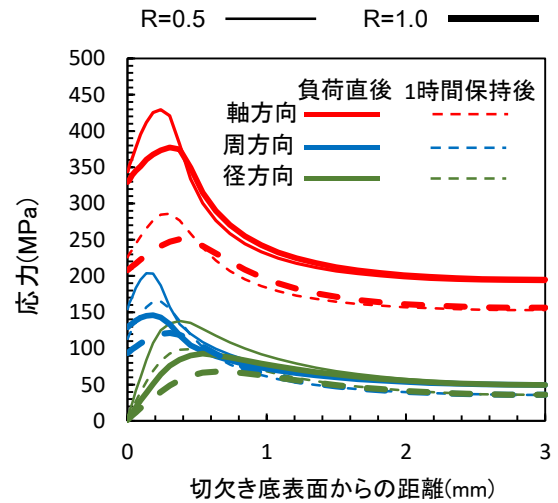
図4 切欠き底断面の各方向応力成分分布

・切欠き底断面の応力成分分布は、負荷直後に、負荷方向である軸方向応力の他に径方向、周方向応力も引張応力となる 3 軸引張応力状態を示した。1時間保持後では、応力緩和を生じ、応力は低下している (図 4)。

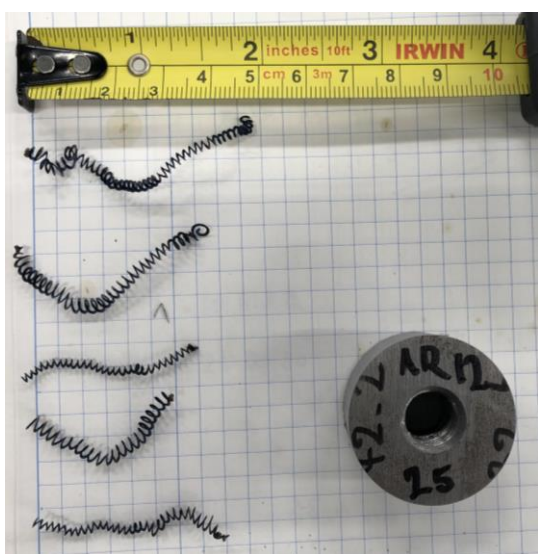
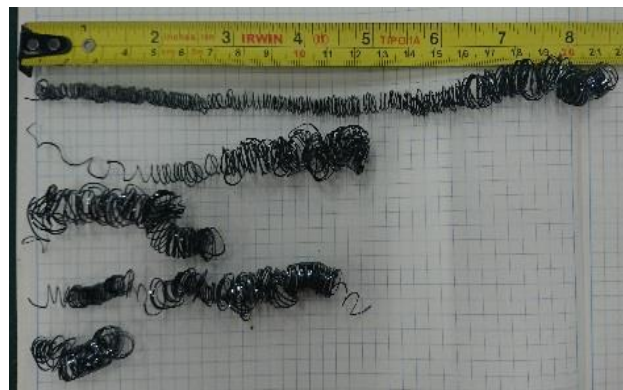
図3 切屑の例1

図4 切屑の例2

切屑長さに関する実験結果を図 2 に示す. 今回の実験条件ではチップ E が優れた結果となった. また, チップ B とチップ D の材質は同じ T1000A であり, 形状も近いものであるが, 切屑の長さには大きな差が生じた. このことから, 既製のチップに溝を掘り込んだことが問題となっている可能性が考えられる. なお, 図 3, 4 に切屑の例を示す.

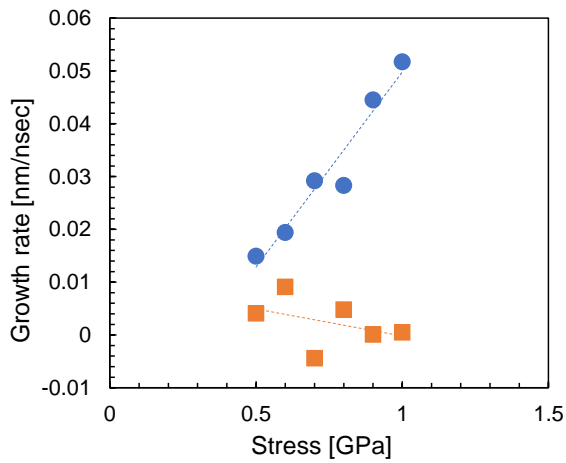
図3 ポイド成長速度と応力の関係

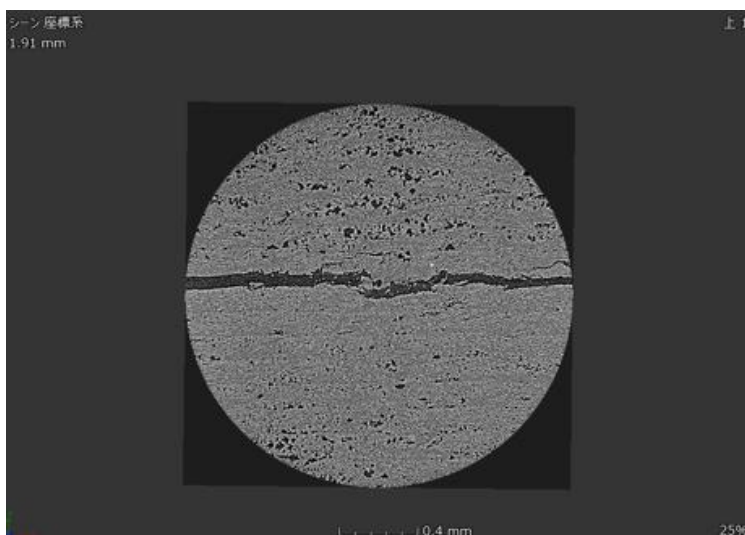
図2 き裂部付近の X 線 CT 撮像結果

図 2 に試験片き裂近傍の断面 X 線 CT 画像を示す。試験片の中央層に層間はく離があり、中央部で異なる層にはく離が移っているのが観察された。また、層間はく離が生じていない層では多くのボイドが観察された。このボイドは 3D プリントの成形精度によるもので、試験片ごとに材料の均一性に差が生じたと考えられる。試験片側面のき裂先端近傍の SEM 観察画像を図 3 に示す。き裂先端付近には、主き裂 (試験片の中央の層を進展しているき裂) とは異なる層に複数のき裂があり、き裂の飛び移りが観察された。このためき裂先端が曖昧となっている。これは、主き裂先端付近の図 2 に示すようなボイドを含む層で、層間はく離が生じたことが原因と考えられる。また、き裂進展中にブリッジングが観察された。これは、図 3 に見られるような、主き裂とは別の層で生じたはく離が成長し、き裂として進展したことが考えられる。

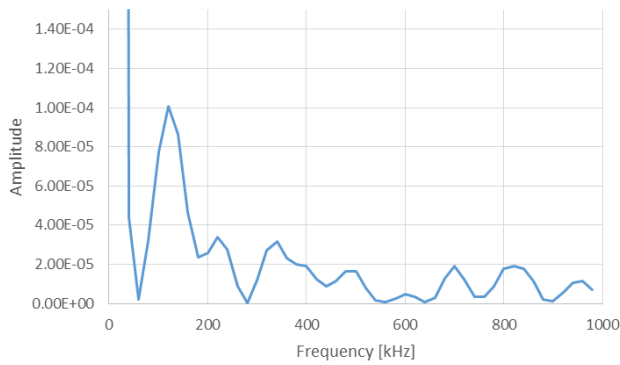
図5 距離 30 mm 速度 10 mm/min の測定結果

図5に $d = 30 \text{ mm}$, 圧子速度 10 mm/min の場合に得られたピーク波形の周波数分布を示す。AE 波は $10 - 600 \text{ kHz}$ 程度の間に分布し、破壊初期には高い周波数、破壊末期には低い周波数が観測される傾向があることが報告されている。図5では 120 kHz 近辺の周波数が観測されているため、AE 波の一種ではないかと考えられる。

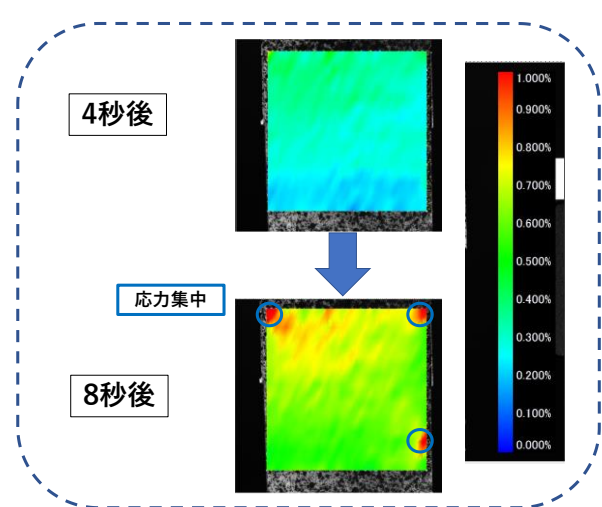
図 4 供試体 B の最大主ひずみに関するコンター図

供試体A, Bの計測時間4 s, 8 sにおける画像相関法による最大主ひずみとひずみゲージによるひずみ計測値を表1に示す。供試体Aの場合、損傷部位に近いA1, A2のひずみは大幅に高い値となっていた。対してA3はA1, A2の計測結果より値が低くひずみゲージと近い値となっていた。供試体Bの場合は供試体Aと同じく損傷部位B1, B2, B3のひずみは供試体Aより低いものの大幅に高い値となっていた。対してB4はB1, B2, B3の計測結果より値が低くひずみゲージと近い値となっていた。図3に供試体Aの最大主ひずみに関するコンター図を示す。供試体Aでは4秒後から損傷部分と他部分にある程度差が生じることがわかる。8秒後には損傷部分付近と他部分では大きな差がみられた。図4に供試体Bの最大主ひずみに関するコンター図を示す。供試体Bでは4秒後では損傷部分と他部分には大きな差が見られなかった。しかし、8秒後には損傷部分と他部分では大きな差が見られた。
