成果報告5

「CFRP積層板の衝撃損傷評価における  
 $\mu$ フォーカスX線CT技術の活用」

鈴木 浩治, 斉藤 博嗣, 金原 勲

平成28年 2月24日

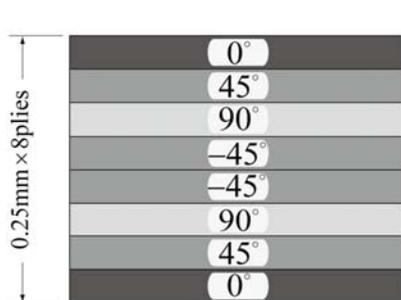
$[0/45/90/-45]_s$   
QIS

CFRP積層板

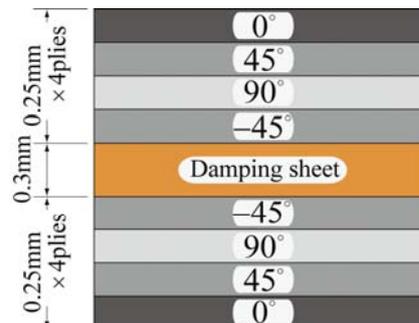
$[0/45/90/-45][D][-45/90/45/0]$   
QIS+D

制振／耐衝撃CFRP積層板

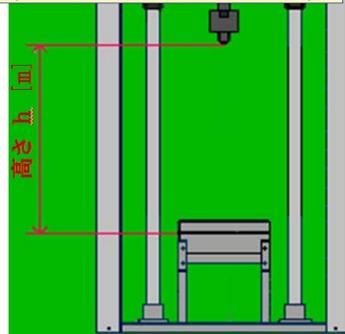
・ストライカ (ASTM D3763)  
SNC631 (ニッケルクロム鋼)  
先端部直径: 12.7mm  
打撃部総質量: 4.346kg

ハイスピード動画トラッキング印  
⇒ ストライカ位置・速度の時刻歴

試験片衝撃部の  
荷重-荷重点変位線図

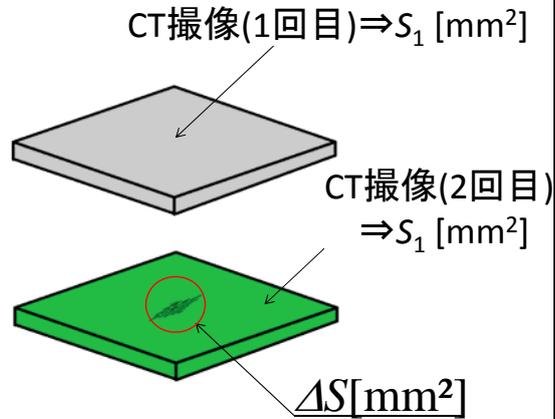
## 損傷量としての $\Delta S$ [mm<sup>2</sup>] の定義

損傷前試験片表面積  
 $S_1$  [mm<sup>2</sup>]

損傷後試験片表面積  
 $S_2$  [mm<sup>2</sup>]

**損傷表面積**

$\Delta S$  [mm<sup>2</sup>]

$\Delta S = S_1 - S_2$

表面積増加量 $\Delta S$ と衝撃吸収エネルギー $U$  [J]に何か関係がないだろうか。

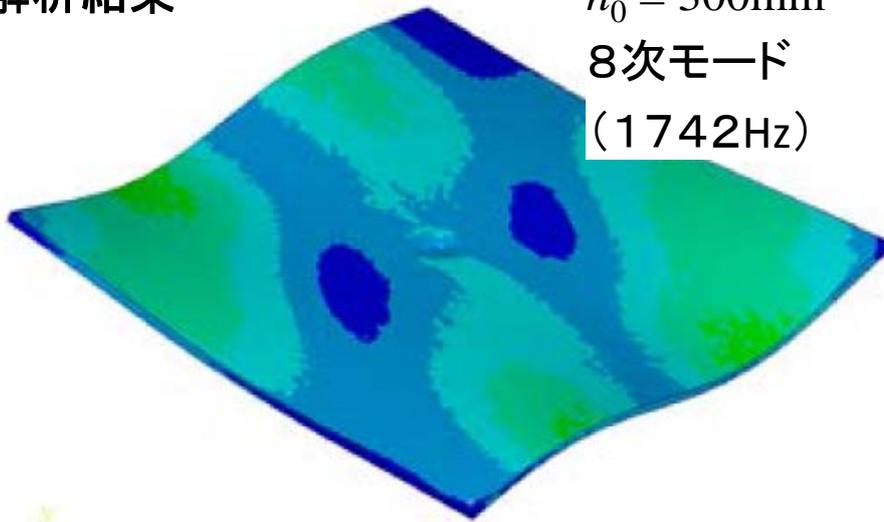
$h_0 = 300\text{mm}$  11/15

8次モード  
(1742Hz)

- モード最大ひずみ分布(直ひずみ成分のトータル値)
- ひずみ分布から中央部のデントが確認できる
- 損傷指標に採用できないか

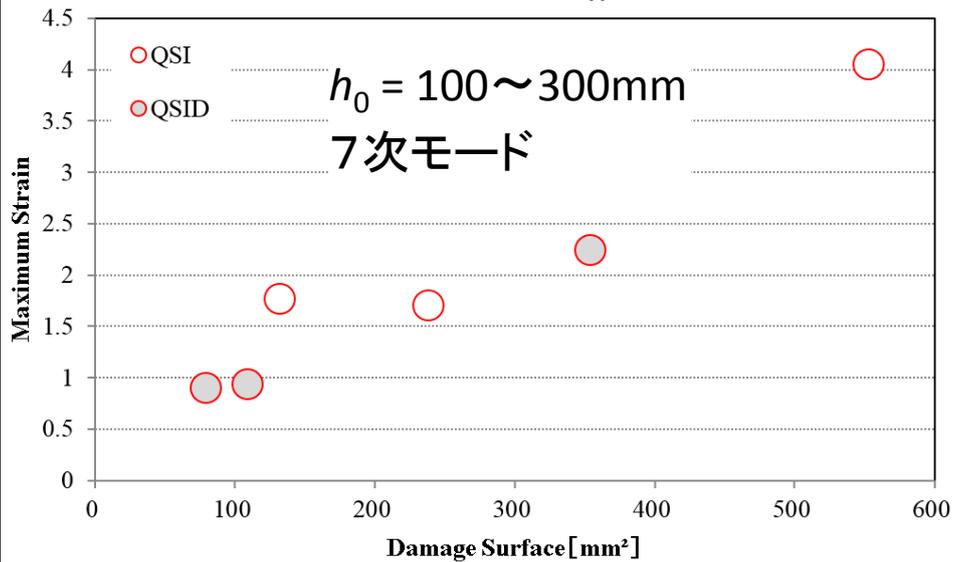
$h_0 = 100 \sim 300\text{mm}$   
7次モード

モード最大ひずみ分布と損傷量  $\Delta S$  とに正の相関

- 衝撃損傷の導入されたCFRP積層板および制振/耐衝撃損傷型CFRP積層板のマイクロフォーカスX線CT撮像を取得した。
- 損傷を示す量として「損傷表面積」を本研究にて提案し、衝撃吸収エネルギーとの間に正の相関が存在する可能性を示すことができた。
- CT撮像観察結果から直接生成したイメージベースFEMメッシュをもとにした損傷CFRP積層材の固有振動モード解析を実施し、モード形状変化(表面のモード最大ひずみ値)がある種の損傷指標となりうる可能性の一端を示すことができた。
